***Prima ricerca/rapporto sul comportamento ai sismi 2016 e sul danno ulteriore subito da edifici storici già consolidati nell'Umbria e nelle Marche dopo i terremoti del 1979 e 1997. Primi spunti per l'indirizzo degli ulteriori interventi di riparazione/miglioramento e di approfondimenti scientifici***

(prof. arch. Francesco Doglioni, ing. Luciano Marchetti, prof. ing. Claudio Modena)

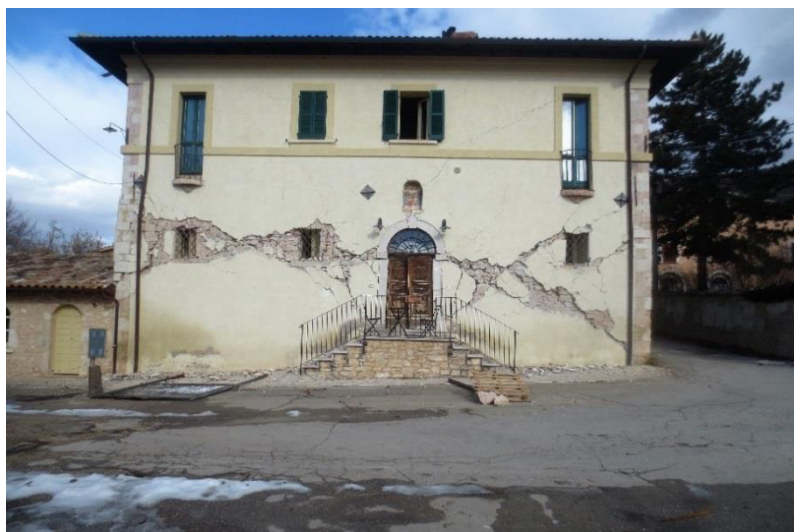
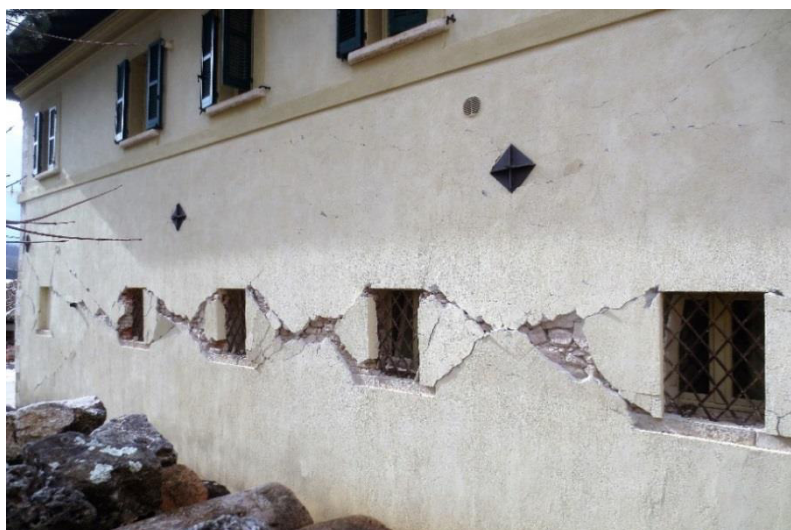
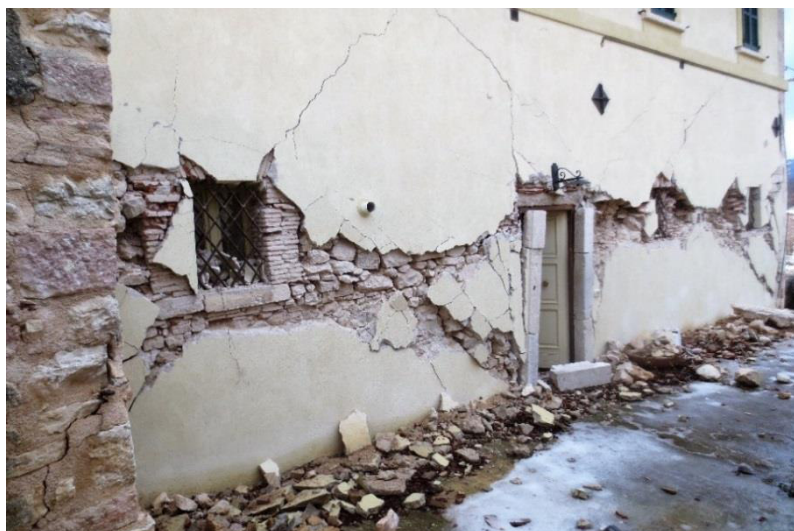
Significativo a questo proposito il comportamento di una **casa padronale** sulla piazzetta del paese di **Avendita di Cascia (PG)**.

A pianta rettangolare, è stata consolidata e ristrutturata di recente con una maglia di tiranti nelle due direzioni al primo livello e capochiave esterni a piastra, che si somma a presidi più antichi, forse costituiti da catene interne in legno ancorate a teste in metallo. Non è nota la natura e rigidità dei solai, e la presenza e natura del cordolo sommitale e la struttura del tetto. Al sisma, la parte superiore dell'edificio si è comportata sostanzialmente "a blocco rigido", subendo limitate lesioni, ma sollecitando a taglio le murature tra piano terreno e primo livello di solaio; come conseguenza di ciò tutti i maschi murari tra le aperture del piano terra, sui quattro fronti esterni, si sono gravemente danneggiati a taglio, con effetti espulsivi in angolata e sui ritti delle aperture, traslati verso l'interno del foro. Il danno appare influenzato vistosamente anche dalla presenza di muri di cinta accostati alle angolate dell'edificio; in un caso, il danno si è spostato al di sopra del punto di contatto del muro, in un altro, ha distrutto a martellamento il muro di cinta. In corrispondenza delle lesioni, si osserva che la malta di allettamento è stata disgregata ed è caduta all'esterno lasciando cavi in profondità i giunti tra gli elementi lapidei.

Oltre a dare prova dell'entità delle sollecitazioni locali, il danno ha posto in evidenza la modestissima resistenza a taglio delle murature; i tiranti hanno certamente contrastato il crollo almeno parziale, ma hanno concentrato le sollecitazioni nella muratura basamentale, della quale era stato sostituito di recente

*Figure 1-2-3 Lesioni a taglio al piano terra sui muri perimetrali di edificio ad Avendita di Cascia (PG)*

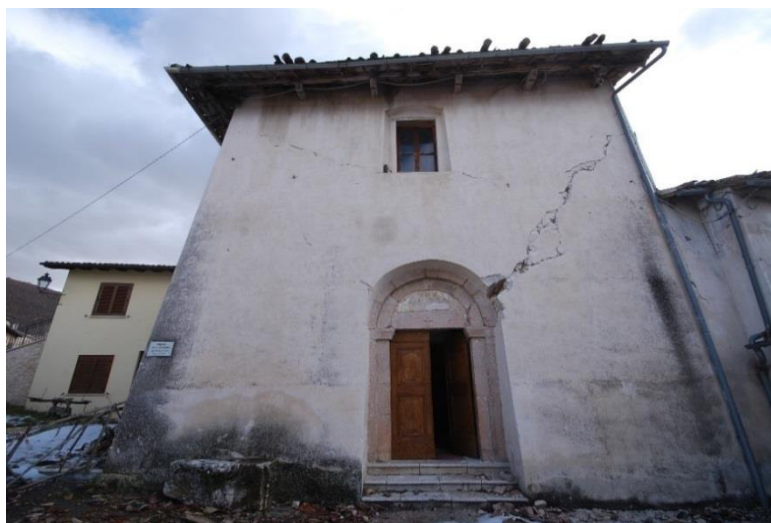
In questo caso, a fronte di una sollecitazione che risulta essere stata amplificata dal sito, e che ha portato al crollo totale dell'abitazione posta di fronte e al grave danneggiamento di un'altra costruzione vicina pur consolidata dopo il 1997 (vedi foto precedenti), la chiesa ha subito danni relativamente limitati. In almeno due casi le lesioni si sono innescate nel punto di ingresso di una barra cementata, a segnalare la discontinuità tra la parte muraria attraversata dalla barra e la parte non attraversata. La facciata, priva di timpano, è stata in antico per intero rivestita da un pesante contrafforte, così come la parte absidale.

La volta era già stata consolidata nel 1961; dopo la spicconatura, è stata posta rete elettrosaldata fissata a cemento. Dopo il terremoto della Valnerina del 1979 la volta è stata ulteriormente trattata con iniezioni, probabilmente di Primal (descritto come "lattice bianco", fornito dall'ICR). Il loro consolidamento va considerato eccezionale, rispetto alla prassi usuale, per tipo di materiali e combinazione degli interventi. Le volte in pietra, la cui spinta è contenuta dai tiranti trasversali all'aula posti in corrispondenza degli arconi, tiranti che hanno retto, non presentano lesioni significative.

Si constata in questo caso come un intervento, che può essere considerato "pesante" ed impattante sulle superfici esterne e sulla muratura, ma eseguito sistematicamente, ha avuto come esito un comportamento nel complesso favorevole.

*Figura 4 Facciata esterna della chiesa di S. Procolo ad Avendita di Cascia (PG)*

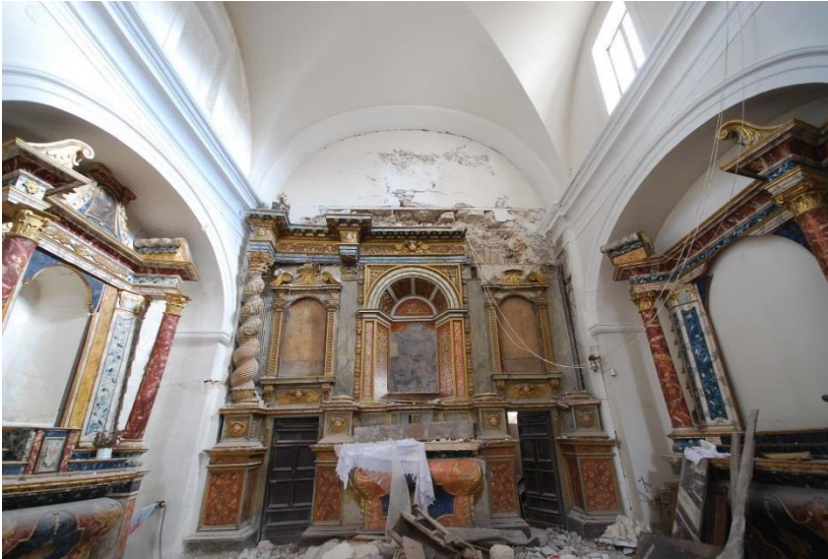
Nella zona in cui interagisce il campanile esterno sono presenti marcati incernieramenti sui semi pilastri interni alla chiesa; incernieramenti sono comunque, più limitati, in tutti i semi pilastri delle pareti laterali.

Figure 5 Interno della chiesa di S. Procolo ad Avendita di Cascia (PG)

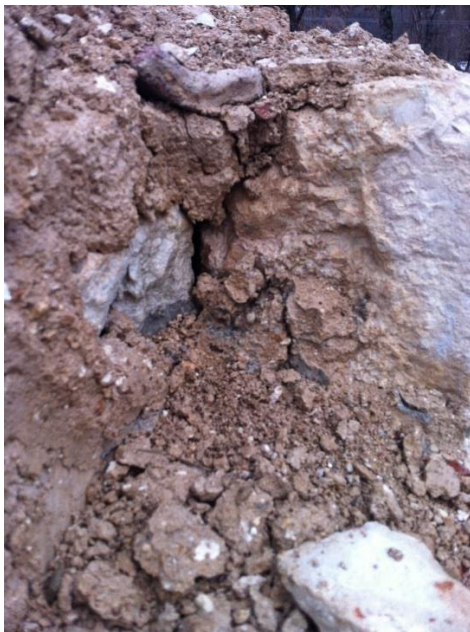
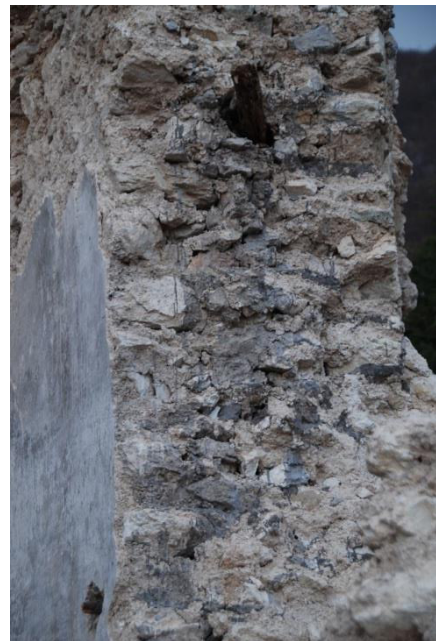
Si sono riscontrate iniezioni collegate a perforazioni armate anche nel campanile a vela della chiesa di S. Maria la Bianca ad Ancarani di Norcia. Il blocco che costituiva una delle pile murarie della vela, smontato e riportato a terra, è rimasto integro anche per effetto delle perforazioni armate e iniettate, visibili sulle superfici. Nelle sezioni murarie si osservano singole cavità o fratture parzialmente riempite dal cemento ad alta resistenza che era stato iniettato; tuttavia la loro presenza è sporadica e, soprattutto, non ha alcun effetto sulla malta presente nei giunti tra gli elementi in pietra o laterizio, in quanto non riesce a penetrarvi. Tale malta, oltre che di modesta consistenza (impasto terroso) è pressoché priva di adesione alle superfici della pietra o dei laterizi, che dunque si staccano o scorrono con facilità. Effetti di iniezioni cementizie (in questo caso non armate) sono stati sporadicamente osservati anche nella chiesa di S. Andrea a Campi, Norcia. Le iniezioni si sono distribuite in modo irregolare, e non sembrano aver inciso significativamente sui legami adesivi-coesivi delle zone trattate. La chiesa è in larga parte crollata.

Figure 6-7 Sezioni murarie con fluidi cementizi iniettati. A sin., blocco del campanile di S. Maria la Bianca ad Ancarani (TE), a destra, sezione del muro della chiesa di S. Andrea, Campi, Norcia (PG).

A rendere problematico l'intervento di consolidamento attraverso iniezioni (siano esse di boiaccia cementizia o di calce idraulica), le sezioni murarie appaiono ben riempite con la malta già descritta, di modesta resistenza mista ad elementi lapidei. e, fino all'apertura di lesione da separazione. Non offrono varchi idonei, se non in corrispondenza delle lesioni, alla diffusa penetrazione di fluidi, e quindi vanno **considerate non iniettabili (o difficilmente iniettabili)**, quanto meno con fluidi a solo riempimento di vuoti.

Si delinea quindi la necessità **di studiare e sperimentare anche altre tecniche e materiali per il consolidamento proprio (interno) della muratura**; ad esempio attraverso materiali che, con una azione impregnante, siano in grado di consolidare i nuclei di malta e, soprattutto, di formare diffusi legami adesivi tra malta e supporti lapidei; oppure attraverso combinazioni di interventi esterni quali ristilatura profonda dei giunti, intonacatura esterna armata o meno, connettori passanti di diversa natura, valutandone l'impatto conservativo in rapporto alla carattere della superficie, al costo e all'efficacia.

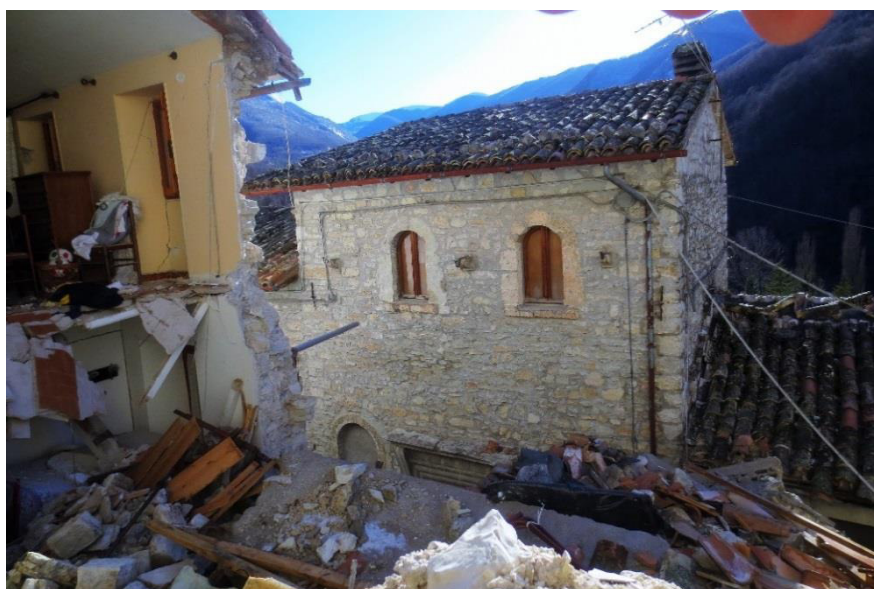
Sono state osservate numerose costruzioni la cui muratura, attualmente a vista, era stata oggetto di intervento di sostituzione della malta dei giunti, con intervento usualmente denominato di "ristilatura profonda". Al di là delle valutazioni estetiche e conservative, i comportamenti osservati, che pure sono differenziati tra loro, portano ad un indiscutibile miglioramento dei comportamenti della muratura. Vi sono situazioni che risultano sostanzialmente indenni, pur in contesti di grave danneggiamento, come nel caso della costruzione osservata a Castelsantangelo sul Nera (vedi foto) e altre che comunque contrastano in misura significativa il comportamento disgregativo della muratura, rendendo possibile l'attivazione di meccanismi di danno riconoscibili.

*Figura 8 Edificio a muratura a vista con ristilatura dei giunti e danni limitati in contesto di crolli diffusi. Castelsantangelo sul Nera (MC)*

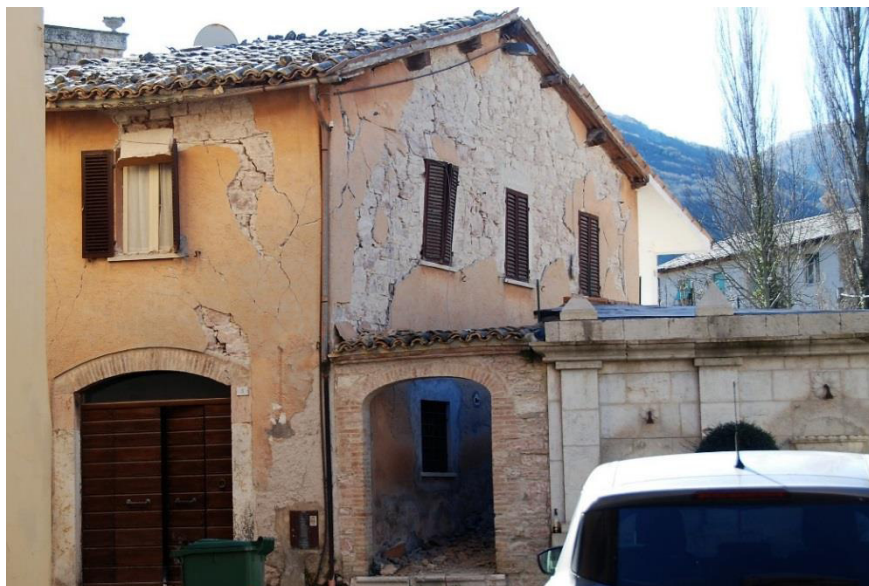
Numerosi interventi eseguiti dopo i terremoti del '79 e del '97 hanno rinnovato per intero le superfici esterne degli edifici. Si è constatato tuttavia che, nella maggior parte dei casi, si è trattato di un puro

rivestimento “cosmetico”, operato senza una preliminare azione di consolidamento dei giunti. I nuovi intonaci di conseguenza, sovrapposti senza connessione alle murature, si sono usualmente separati e hanno inciso assai poco sul comportamento delle murature, consentendone comportamenti disgregativi.

*Figura 9 Edificio rintonacato senza intervento sui giunti murari, e manifesta comportamento disgregativo. Visso (MC)*

Si segnala l'opportunità, nel caso si intendano sostituire intonaci storici presenti, o intervenire comunque su murature a vista in cui è ancora presente la malta di connessura originale, di richiedere tassativamente che sia effettuata la ristilatura in profondità con malte di idonea composizione e caratteristiche meccaniche. Questo in base al principio che ad un impatto comunque rilevante sulle caratteristiche storiche e percettive dei paramenti murari debba corrispondere un beneficio significativo in termini di efficienza strutturale.

A maggior ragione la ristilatura profonda deve essere richiesta nel caso di rifacimento ulteriore di intonaci già sostituiti dopo i precedenti eventi sismici.

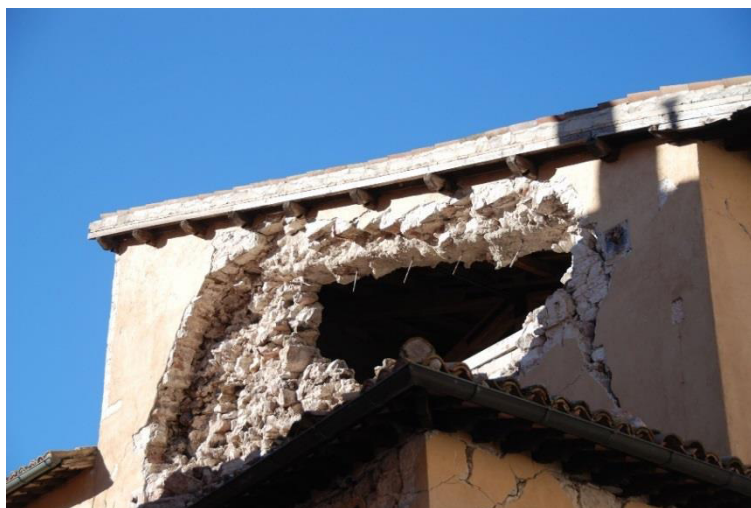
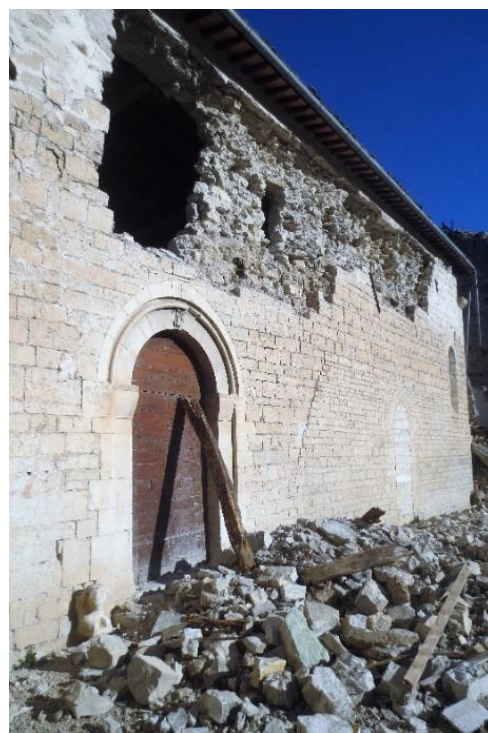
*Figure 10-11 A sinistra, crollo parziale della muratura al di sotto di cordolo in calcestruzzo, con ancoraggi in verticale rimasti liberi. Visso (MC). A destra, Chiesa di S. Stefano a Castelsantangelo sul Nera (MC), caduta del paramento esterno nella zona sottostante il cordolo.*

In numerosi casi si è constatata l'inefficacia delle barre metalliche che dovrebbero favorire il collegamento tra il cordolo e la muratura sottostante; quando inserite in muratura soggetta a comportamento disgregativo, e collocate in asse, in corrispondenza del nucleo meno coerente della muratura, non ne impediscono il crollo; vi è anzi il dubbio che possano contribuire alla separazione dei due paramenti anche a seguito delle operazioni necessarie alla loro messa in opera. Va detto che nei casi di crollo della muratura sotto-cordolo le barre verticali sono spesso apparse libere da nuclei di malta o resina, rendendo evidente un difetto di cementazione barra/muratura.

- di limitare la massa della “nuova muratura” che ingloba l’armatura o gli si sovrappone;
- di collegare accuratamente il “cordolo”, comunque costituito, a tutte orditure di copertura, in particolare lignee, estendendo il collegamento, anche con appositi rinvii, alla base delle orditure principali e delle catene delle capriate in particolare;

- di associare al cordolo anche accorgimenti “tradizionali” di contenimento applicati alla superficie esterna della muratura (capochiave angolari, capochiave esterni alle catene delle capriate e alle orditure metalliche del cordolo, cuffie esterne di contenimento, ecc.) per contrastare spostamenti fuori piano e inneschi di crollo anche del solo paramento esterno;

- considerato che la rigidità del cordolo sull’asse verticale non solo è inutile, ma anche dannosa, per il differenziale di rigidità che porta alla formazione di zone scariche nella muratura di appoggio, soprattutto esterna, appare preferibile conferirgli una sezione larga, estesa all’intera testata della muratura, ma di limitata altezza, per renderla in grado sul piano verticale, di assecondare deformazioni e spostamenti della muratura;

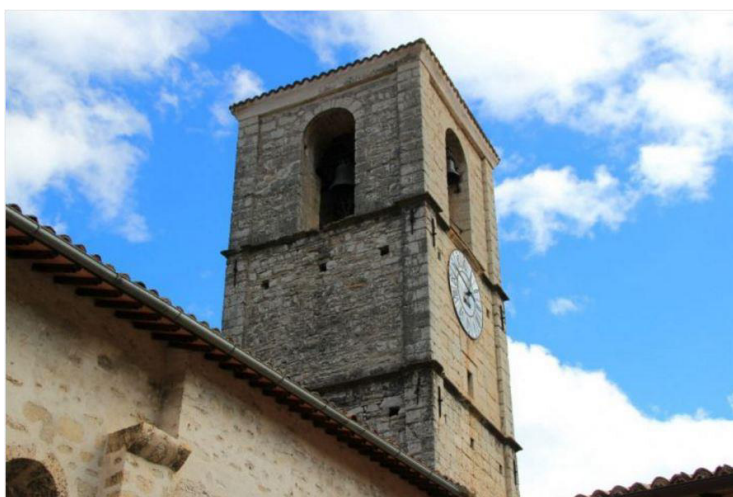
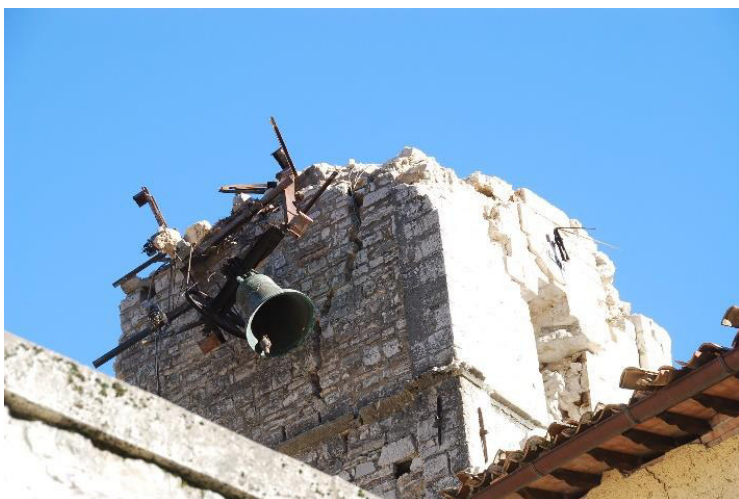
Il vicino campanile di S. Stefano, simile per dimensione e posizione rispetto alla chiesa ma privo di "cerchiature", ha invece subito il completo crollo della cella, oltre al grave danneggiamento del fusto. I presidi antisismici iniziali a struttura mista, con capochiave metallico esterno ancorato a travature lignee inserite all'interno delle murature in fase di costruzione, presidi ben rilevabili nelle immagini precedenti al terremoto, sono divenuti per la gran parte inefficaci a causa del marcimento delle "radiciature" lignee interne; il capochiave metallico esterno si è di conseguenza sganciato senza esplicare azioni di contenimento.

*Figure 12-13 Il campanile di S. Stefano a Castelsantangelo sul Nera (MC) prima e dopo i sismi.*

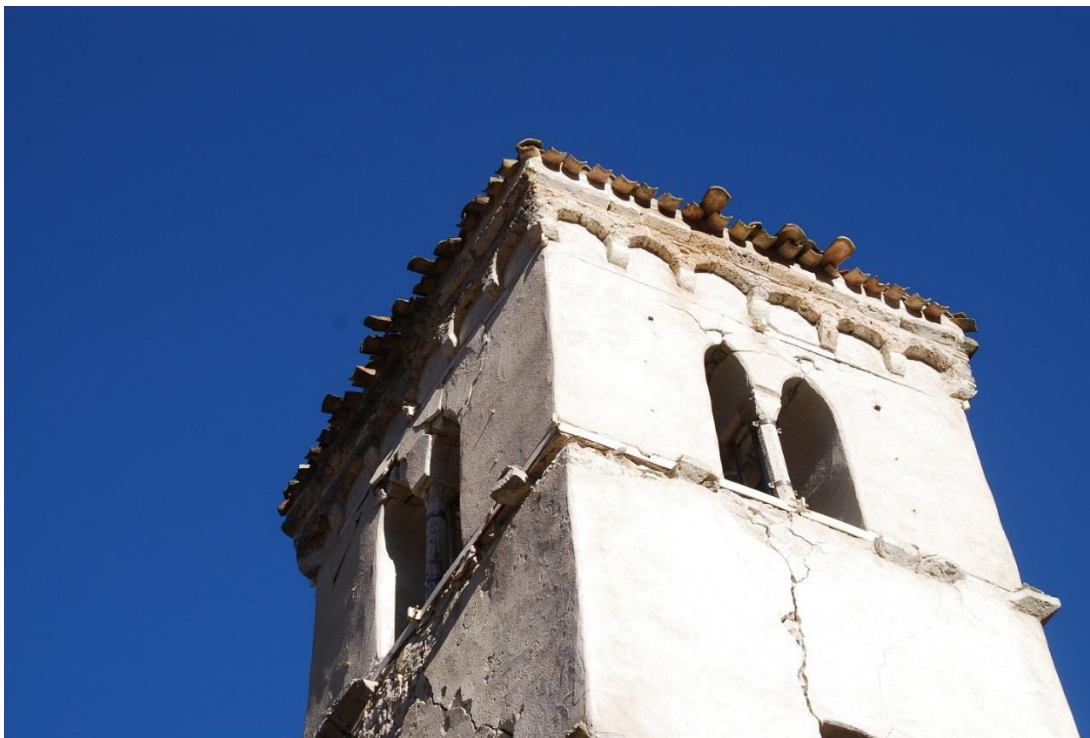
La cella del campanile di S. Martino dei Gualdesi era stata oggetto di una doppia cerchiatura sommitale, a mezzo di lame metalliche in acciaio inossidabile collocate nel recente intervento in corrispondenza di cornici, per ridurne l'impatto visivo. Pur nel grave danneggiamento subito dal fusto del campanile, collegato alla chiesa e quindi soggetto ad oscillazioni discordi e martellamenti, la cella è rimasta sostanzialmente integra, evitando in crollo e contribuendo ad evitare quello del fusto danneggiato. Il quadro fessurativo, che usualmente nei campanili si amplia verso l'alto e trova nella cella l'elemento maggiormente vulnerabile, si riduce alcuni metri al di sotto della cerchiatura inferiore fino ad arrestarsi in corrispondenza della cella.

Va osservato che, se le cerchiature avessero interessato anche il fusto del campanile di S. Martino, sfruttando la presenza di altre cornici, molto probabilmente l'efficacia nel contenimento dei danni sarebbe stata maggiore.

*Figura 14 La cella del campanile di S. Martino dei Gualdesi, Castelsantangelo sul Nera (MC), con le due cerchiature metalliche, dopo i terremoti.*

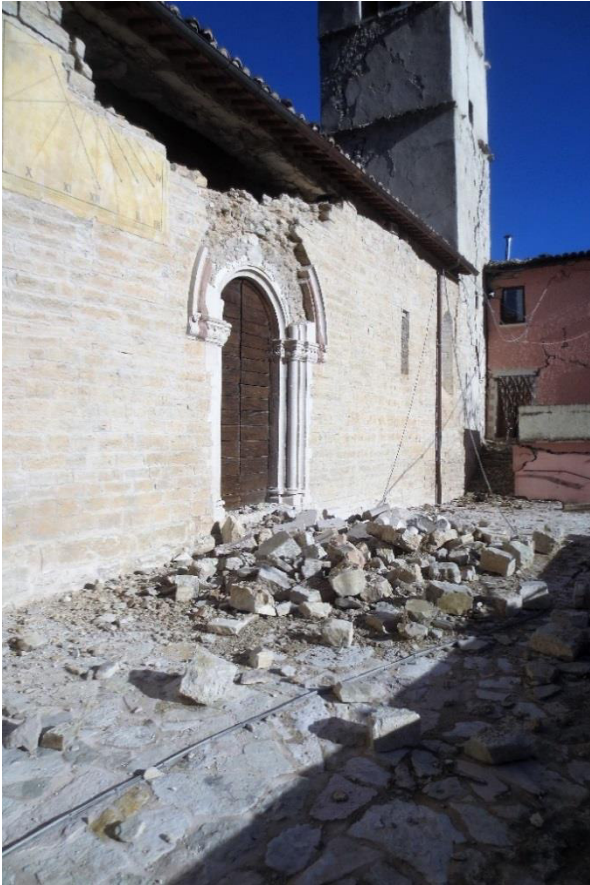
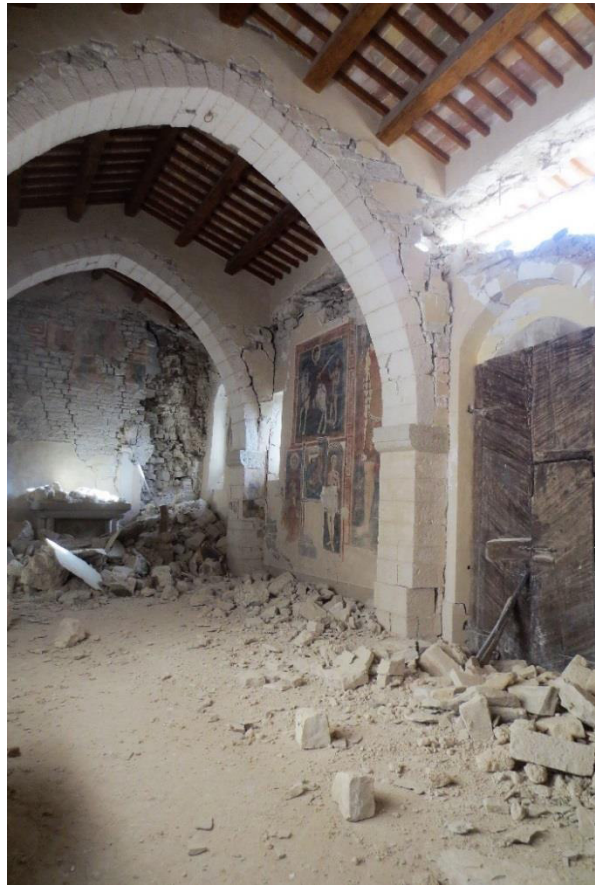
Si portano a confronto i casi della chiesa di S. Martino dei Gualdesi, a Castelsantangelo sul Nera, e della chiesa di S. Pietro a Vallinfante (MC). Sono entrambe ad aula unica, con archi-diaframma poggiati sulle pareti laterali a reggere la copertura a due falde, in luogo delle capriate. Nella prima gli archi gotici, privi di tirante, hanno sospinto verso l'esterno la parete meridionale, causando un crollo parziale e gravi danni anche agli affreschi presenti. Nella seconda, in cui era presente un tirante in corrispondenza di ogni arco, le pareti laterali non hanno subito danni.

*Figure 15-16 Chiesa di S. Martino dei Gualdesi a Castelsantangelo sul Nera. La spinta degli archi interni, non contrastata, ha portato al parziale ribaltamento del muro laterale, che si è "liberato" dal cordolo soprastante. Affreschi e portale sono stati danneggiati.*

Le considerazioni svolte al punto precedente debbono essere estese ai tiranti a vista. In merito al ruolo dei tiranti a vista con la funzione di contrastare la spinta di archi e volte, in particolare nelle aule delle chiese o in corrispondenza dell'arco trionfale, va ribadita la loro essenzialità.

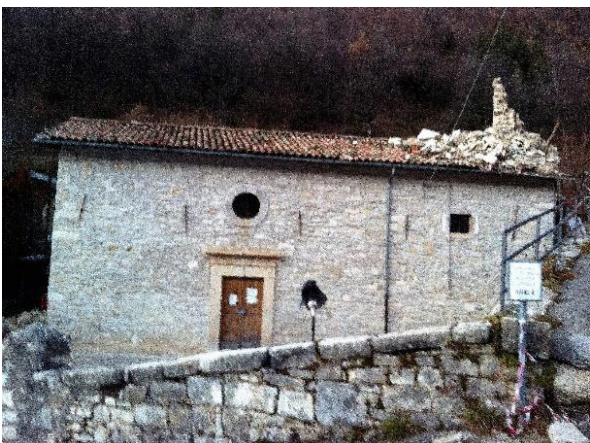
*Figura 17 Chiesa di S. Pietro a Vallinfante (MC). La presenza dei tiranti sugli archi interni ha evitato il danneggiamento delle pareti laterali della navata.*

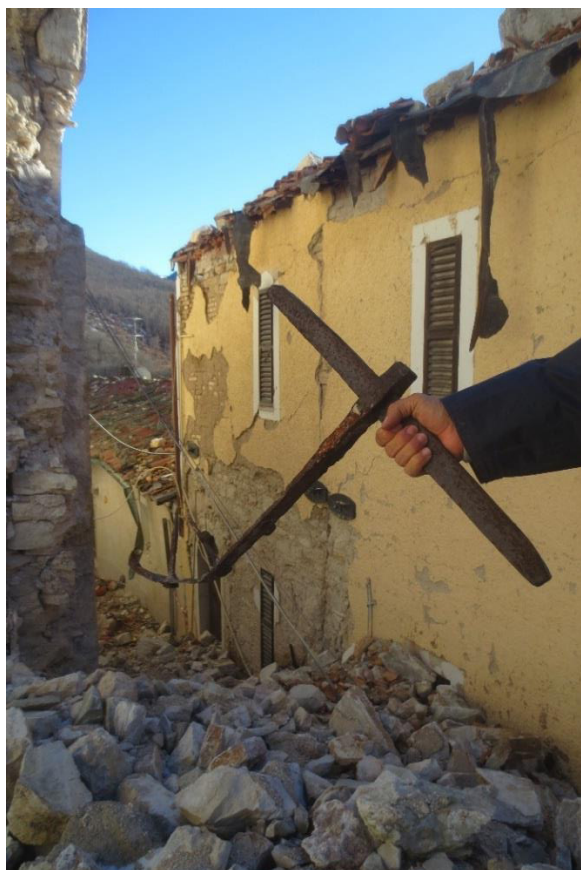
Si è dovuto constatare che numerosi presidi chiaramente eseguiti in funzione antisismica durante fasi di ricostruzione o riparazione del passato, sia nella zona umbra che in quella marchigiana, e che pure hanno avuto piena efficacia nei tempi successivi alla realizzazione, sono ora divenuti inefficaci. In particolare, i "radiciamenti lignei" interni alla muratura con capochiave metallico esterno risultano in gran parte disattivati per il marcimento totale o parziale della componente lignea. Questa, inoltre, lasciando un vano longitudinale nella zona mediana della muratura, tende a favorire la separazione dei paramenti murari.

*Figura 18 Capochiave metallico separato dal radiciamento ligneo tra le macerie del campanile di S. Stefano a Castelsantangelo sul Nera*

Va rilevato che, anche se alcuni presidi di questa natura mantengono certamente la loro efficacia, non risulta possibile verificarla se non a mezzo di prove di estrazione del capochiave; in ogni caso, non è possibile far affidamento sulla loro efficienza, e dunque la loro funzione deve essere sostituita da altri presidi equivalenti in grado di svolgerla.

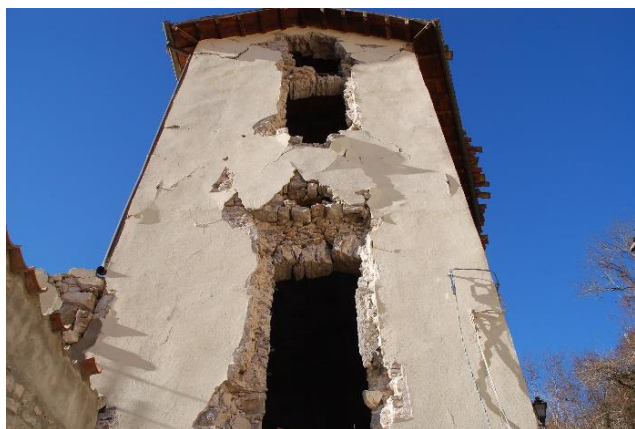
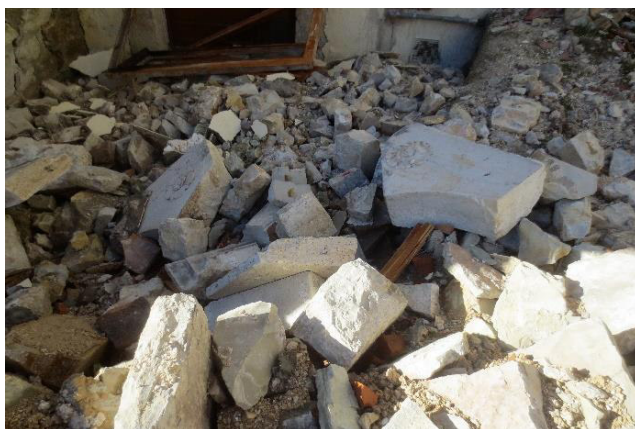
Si è constatata la diffusa tendenza alla separazione e al crollo indipendente delle mostre e dei contorni in pietra di aperture. In alcuni casi (soprattutto a Visso e a Castelsantangelo sul Nera) la caduta di buona parte degli elementi architettonici in pietra della facciata, ha costituito il primo e sovente l'unico crollo parziale. Questo comportamento sfavorevole va contrastato per un duplice motivo: la perdita dei contorni in pietra amplia notevolmente il vano murario in corrispondenza delle aperture, e lascia privo di architrave il foro e di confinamento la muratura, favorendo l'insorgere di crolli sistematici. Vanno perciò studiati specifici sistemi di ancoraggio, laterale o interno, tra muratura e elementi lapidei di aperture, ad evitarne il crollo separato e consentire loro di meglio svolgere la funzione di confinamento collaborante.

*Figure 19-20 Palazzo Terenzi a Castelsantangelo sul Nera. Il fronte dopo la caduta dei contorni in pietra e gli elementi lapidei a terra.*

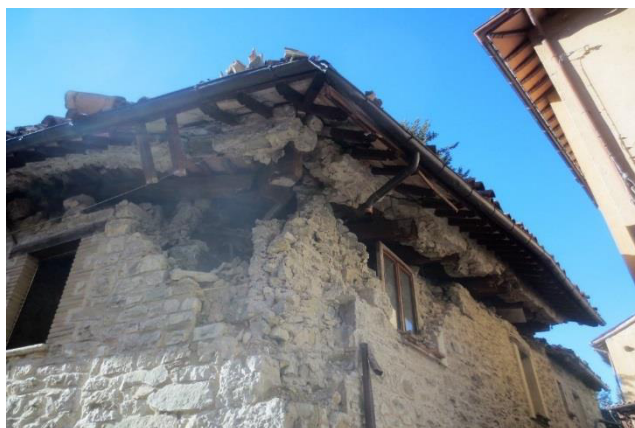
*Figura 21 Comportamento di tetto con orditura a puntoni lignei a spinta non compensata. Visso (MC).*

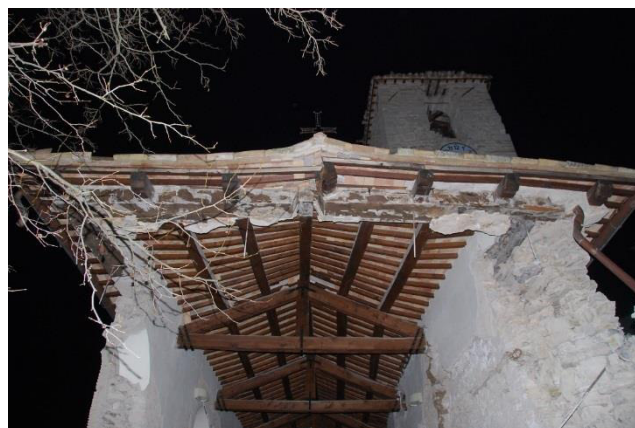
In un caso (chiesa di Norcia) il cordolo ligneo posto sul timpano della facciata a due falde è divenuto spingente per il crollo della parte centrale, fino ad assumere l'attuale assetto piano.

*Figura 22 Chiesa di Norcia. Comportamento divaricante assunto dal cordolo sul timpano nel corso del crollo della facciata.*

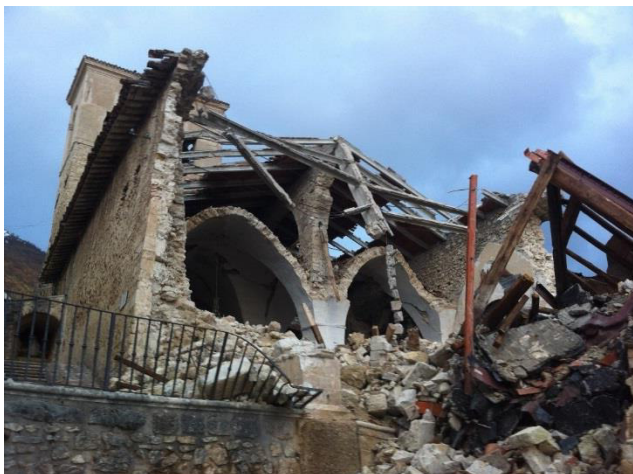
Nella maggior parte dei casi hanno manifestato un comportamento sfavorevole. Le difficoltà di collegamento tra gli elementi e l'impalcato, spesso costituito da tavelloni laterizi con o senza caldane di ripartizione, ha indotto sovente un comportamento rigido-fragile, che è giunto rapidamente al crollo una volta perduti anche parzialmente gli appoggi o intaccata localmente la struttura. L'effetto punzonante delle travi inclinate ha favorito il danno alle murature di appoggio. L'assenza di armature trasversali, nel caso non vi fossero solette armate, ha reso molto vulnerabili tali strutture, vedi in particolare i gravissimi crolli della chiesa di S. Andrea a Campi di Norcia e dell'intera copertura di S. Maria Argentea a Norcia.

*Figura 23 Chiesa di S. Andrea a Campi di Norcia, con copertura a travi Varese e tavellonato, poggiati su trave di colmo in calcestruzzo e cordolo cementizio perimetrale*

Si ritiene di raccomandare, ove possibile, la sostituzione di tali strutture di copertura con strutture lignee (travi e tavolato) di tipo tradizionale, opportunamente fissate tra di loro e al perimetro murario, per la loro maggior leggerezza ed elasticità, e per la possibilità di realizzare impalcati con caratteristiche di relativa rigidità nel piano e di deformabilità elastica fuori piano.

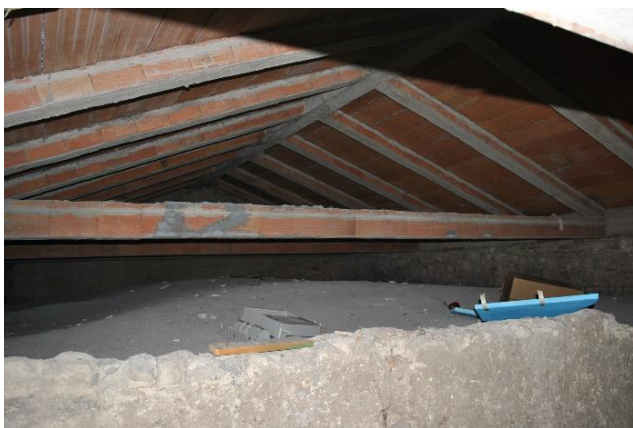
*Figura 24 Sottotetto della chiesa di S. Maria Argentea a Norcia, con solai in laterocemento (Foto P. Berti, Mibact).*

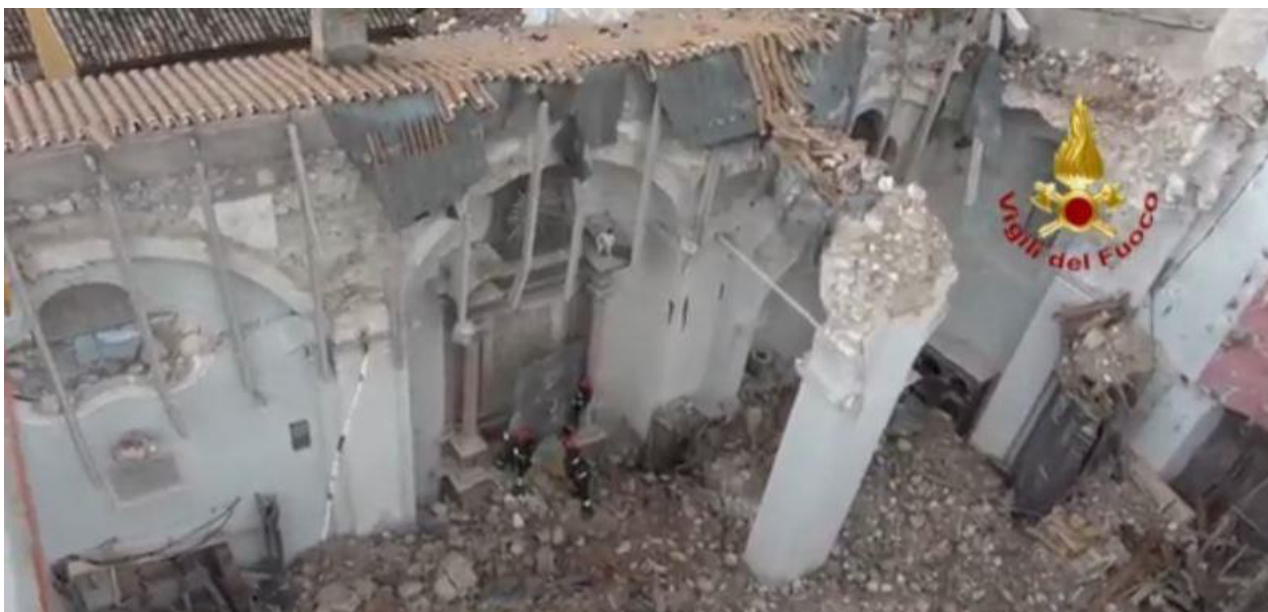
*Figura 25 Chiesa di S. Maria Argentea a Norcia dopo il crollo della copertura (foto da drone dei VVFF).*

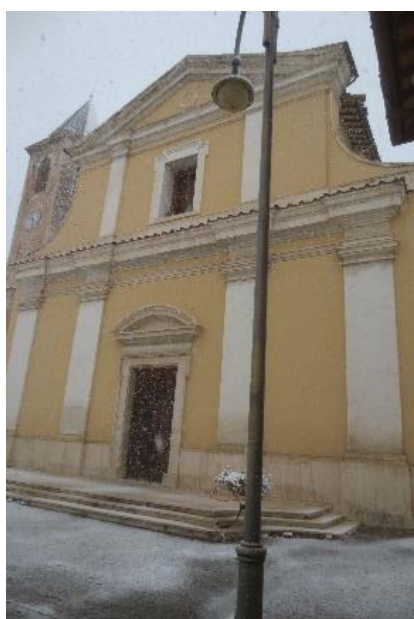
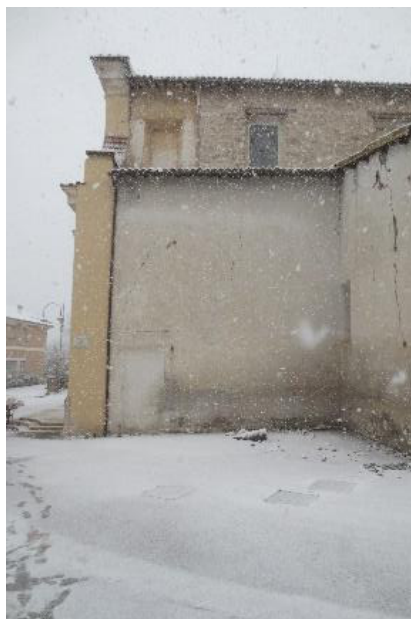
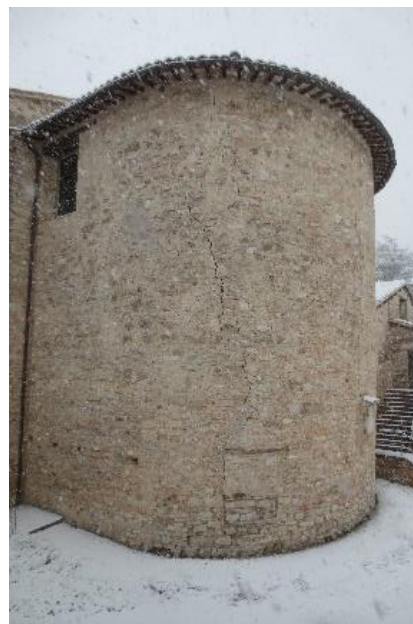
*Figure 26-27-28 Chiesa di S. Maria Assunta, Pieve Torina (MC).*

Tra questi, appare significativo il complesso ecclesiastico di S. Maria Assunta a Pieve Torina (MC), formato da una chiesa antica, ora museo, con campanile, e da una chiesa più recente ad essa accostata. La facciata della chiesa più recente ha manifestato un avvio di meccanismo ribaltante del timpano; sull'abside semicircolare della stessa chiesa si sono formate alcune lesioni verticali, che tuttavia non giungono in sommità, fatto che può essere interpretato come un buon funzionamento della cordolatura sommitale. E' in fase di acquisizione la documentazione relativa. Analoghe considerazioni possono essere svolte per la chiesa di S. Salvatore a Castelsantangelo sul Nera (MC).
