Sant'Antonino, torna a splendere la basilica

Dieci anni di restauri: dal presbitero con la storia del primo martire al chiostro e al recupero delle volte della navata centrale. La presentazione il 19 ottobre alle 11

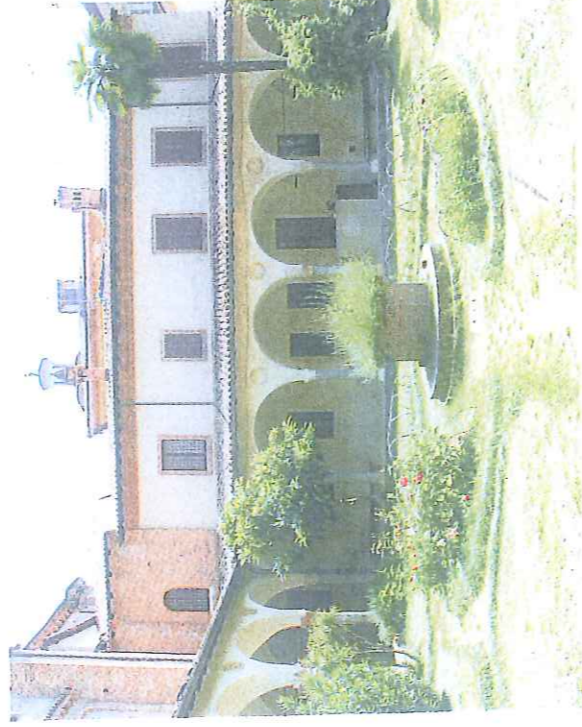
Alcune immagini dei restauri compiuti nella basilica di S. Antonino: a sinistra, il chiostro; sopra, la decorazione del '400 con la mano benedittiva di Dio emersa durante i restauri delle volte della navata centrale; sotto, il presbitero dopo il restauro del 2009-2011.

Altrettanto importante è stato il restauro conservativo del chiostro (2012-2013), oggetto di un intervento di restauro realizzato dall'architetto Giulio Ulisse Arata tra il 1915 e il 1930 con il rifacimento degli intonaci; il loro stato di conservazione ora però era particolarmente grave. Il chiostro era infatti interessato da un degrado diffusamente presente anche sulle superfici in

pietra, alcuni fusti delle colonne d'angolo presentavano un fenomeno di esfoliazione con disgregazione superficiale e perdita di granuli dovuta all'umidità. Imbruniti da depositi superficiali erano anche gli elementi decorativi del loggiato, le lapidi e la balaustra in pietra arenaria. I lavori hanno interessato gli elementi in pietra e le decorazioni pittoriche delle volte. Ne parla la restauratrice Alessandra D'Elia.
